**RELATÓRIO DE VISTORIA CONJUNTA 01/2023**

***COMISSÃO DE EDUCAÇÃO, CULTURA, DESPORTO E LAZER***

***COMISSÃO DE SEGURANÇA PÚBLICA E DIREITOS HUMANOS***

Os presidentes da Comissão de Educação, Cultura, Desporto e Lazer, vereador Almansa, e da Comissão de Segurança Pública e Direitos Humanos, vereador Mano do Parque, mais o membro da Comissão de Constituição e Justiça, vereador Jordan Protetor, realizaram no dia 17 de março de 2023, às 14h, horário de Brasília, vistoria nas dependências do Ginásio Municipal. No local, foi instalada uma estrutura temporária para abrigar alunos, funcionários e professoras da Escola Municipal de Educação Infantil Menino Jesus.

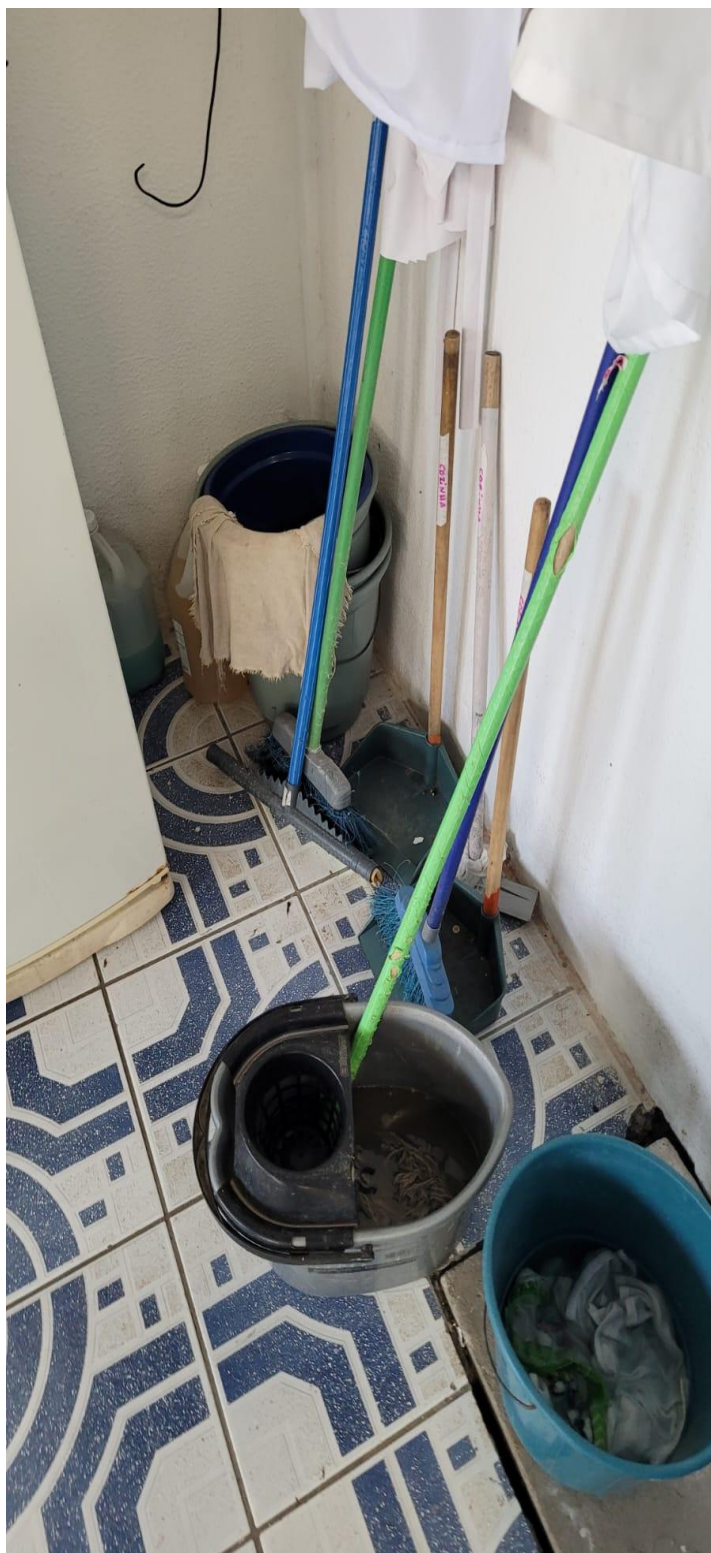
- 20- Há apenas uma entrada e saída na cozinha, a mesma possui degrau.
- 21- A porta da cozinha está caindo.
- 22- Os materiais de higiene e produtos de limpeza estavam armazenados no chão, sem armários.

**Fig. 01 - Os materiais de higiene e produtos de limpeza estavam armazenados no chão, sem armários.**

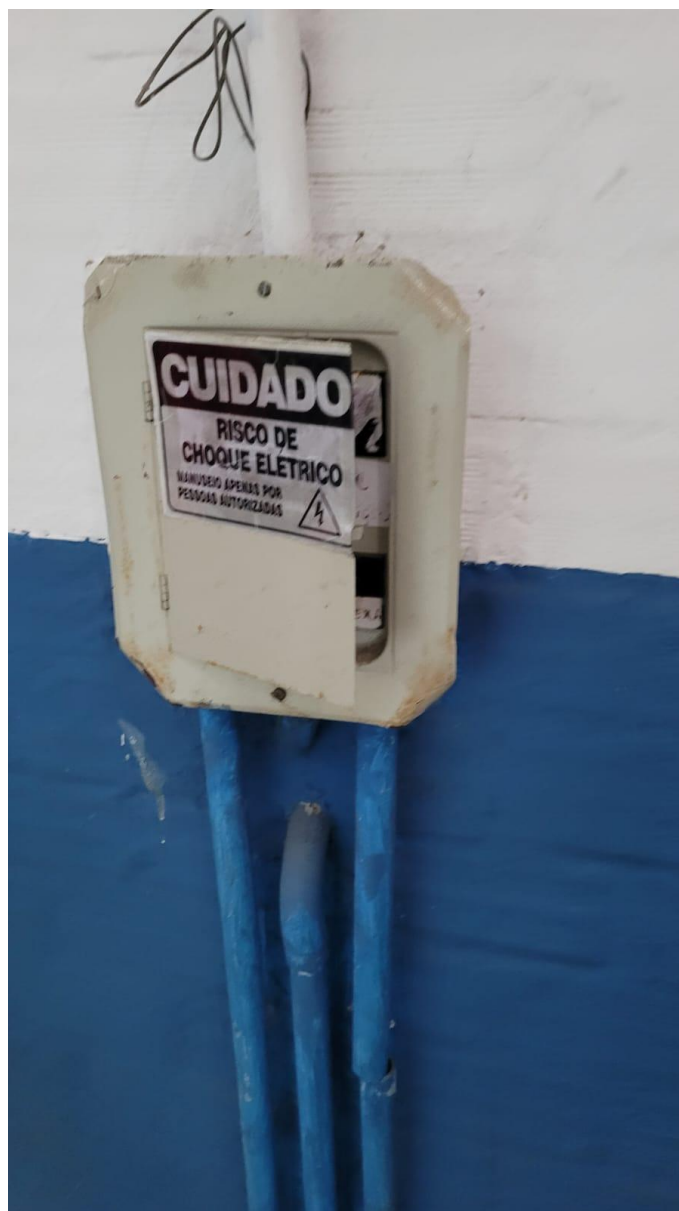
- 33- Há degraus para acessar os banheiros frequentados pelas crianças.
- 34- Verificou-se cheiro forte do piso em algumas salas de aula.
- 35- Verificou-se a existência de uma caixa de distribuição de energia aberta, e de fácil acesso.

**Fig. 02 - Verificou-se a existência de uma caixa de distribuição de energia aberta, e de fácil acesso.**

3. Vistoria do Corpo de Bombeiros Militar, para que o mesmo emita alvará de funcionamento.
4. Vistoria de engenheiro elétrico, credenciado junto ao município, que ateste a segurança da rede de energia original, onde se faz a distribuição para consumo de energia dos novos equipamentos instalados, O laudo também deve constar se as instalações elétricas correspondem ao exigido pelas normas brasileiras.

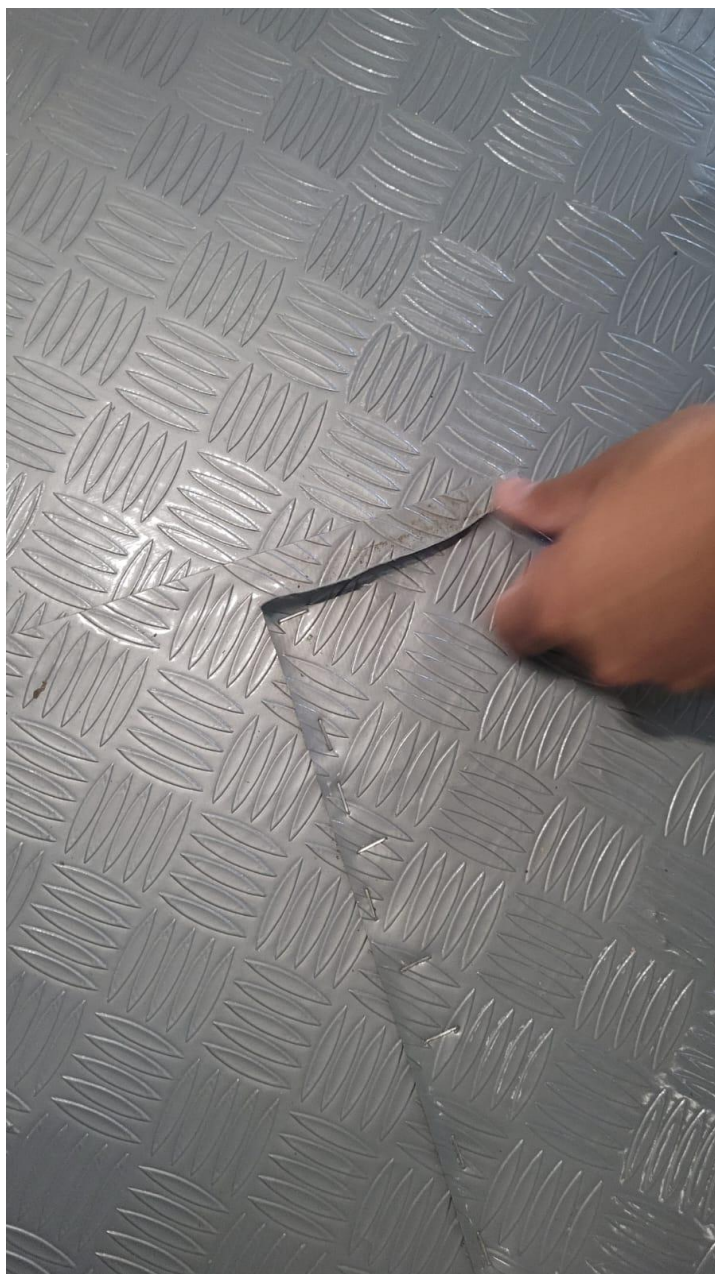
4- Verificou-se que o piso está descolando em várias partes, em especial próximo a área chamada “gourmet”, próximo a saída lateral e no meio do ginásio, onde fica o “pátio” da escola.

**Fig. 03 - Verificou-se que o piso está descolando em várias partes, em especial próximo a área chamada “gourmet”, próximo a saída lateral e no meio do ginásio, onde fica o “pátio” da escola.**

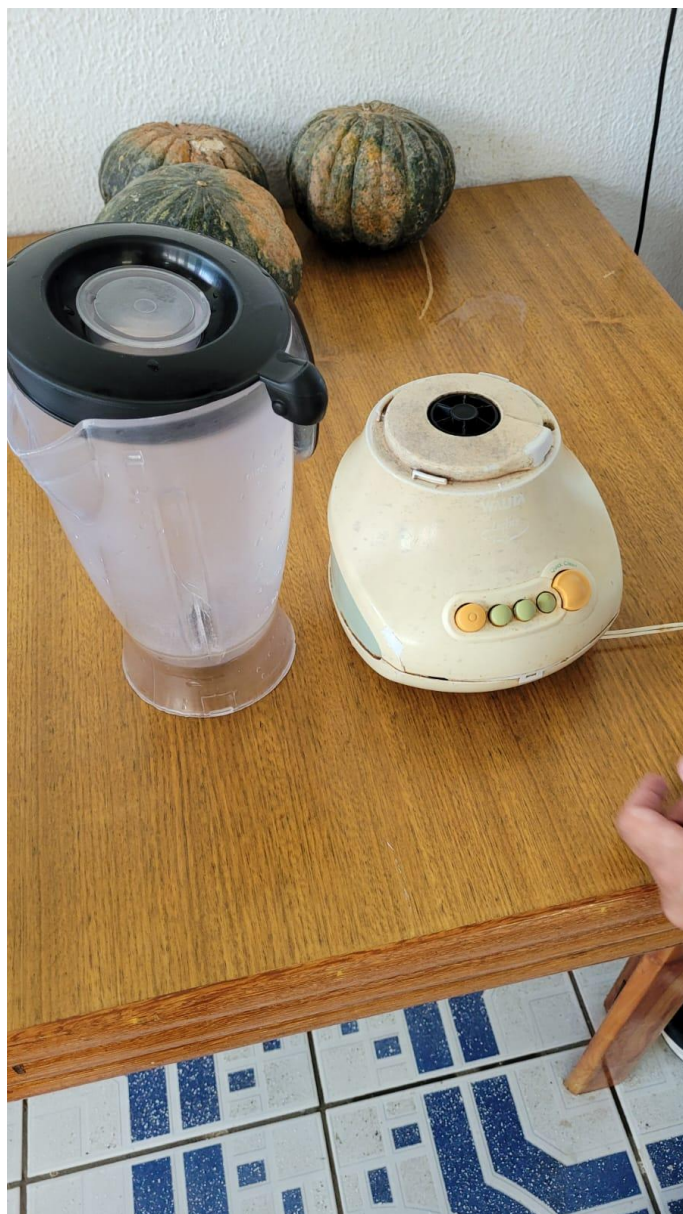
- 25- O liquidificador utilizado estava quebrado e vaza água ao ser utilizado,
- 26- Verificou-se a temperatura de 52º celsius na cozinha, sem a presença de exaustores.

**Fig. 04 - O liquidificador utilizado estava quebrado e vaza água ao ser utilizado.**

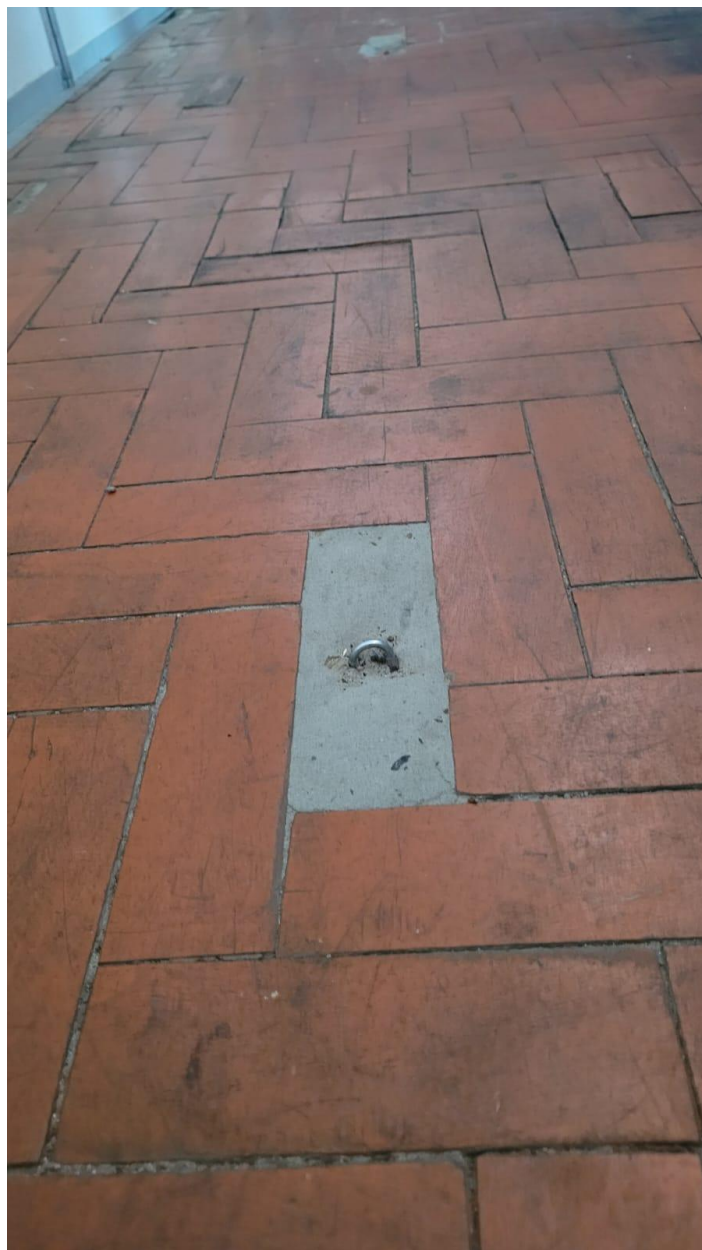
5- Verificou-se que em várias partes o piso é fixado com grampos, inclusive sobressalente.

**Fig. 05 - Ganchos expostos pelo pátio.**

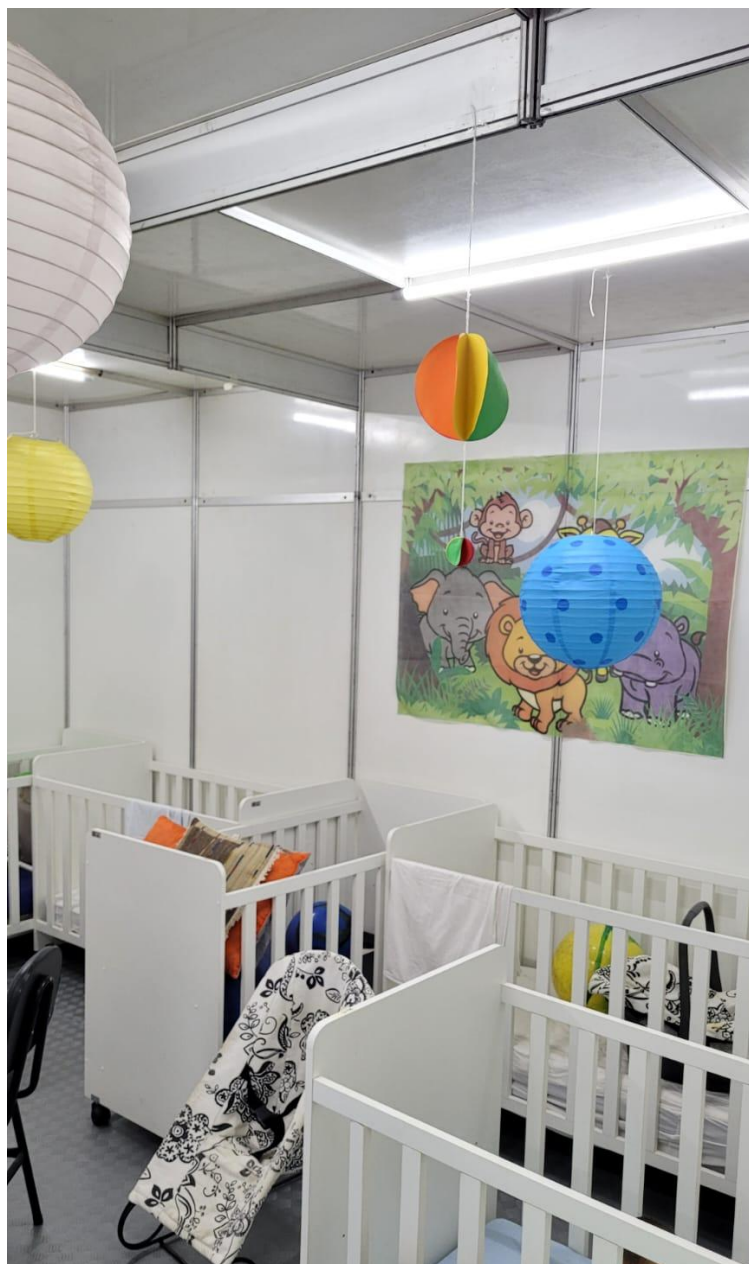
7- As salas de aula são pequenas de tal maneira que as mochilas dos alunos, os colchonetes e o armário que armazena os colchonetes estão dispostos na parte externa das salas, no local onde fica o pátio para recreio.

**Fig. 06 - As salas de aula são pequenas de tal maneira que as mochilas dos alunos, os colchonetes e o armário que armazena os colchonetes estão dispostos na parte externa das salas, no local onde fica o pátio para recreio.**

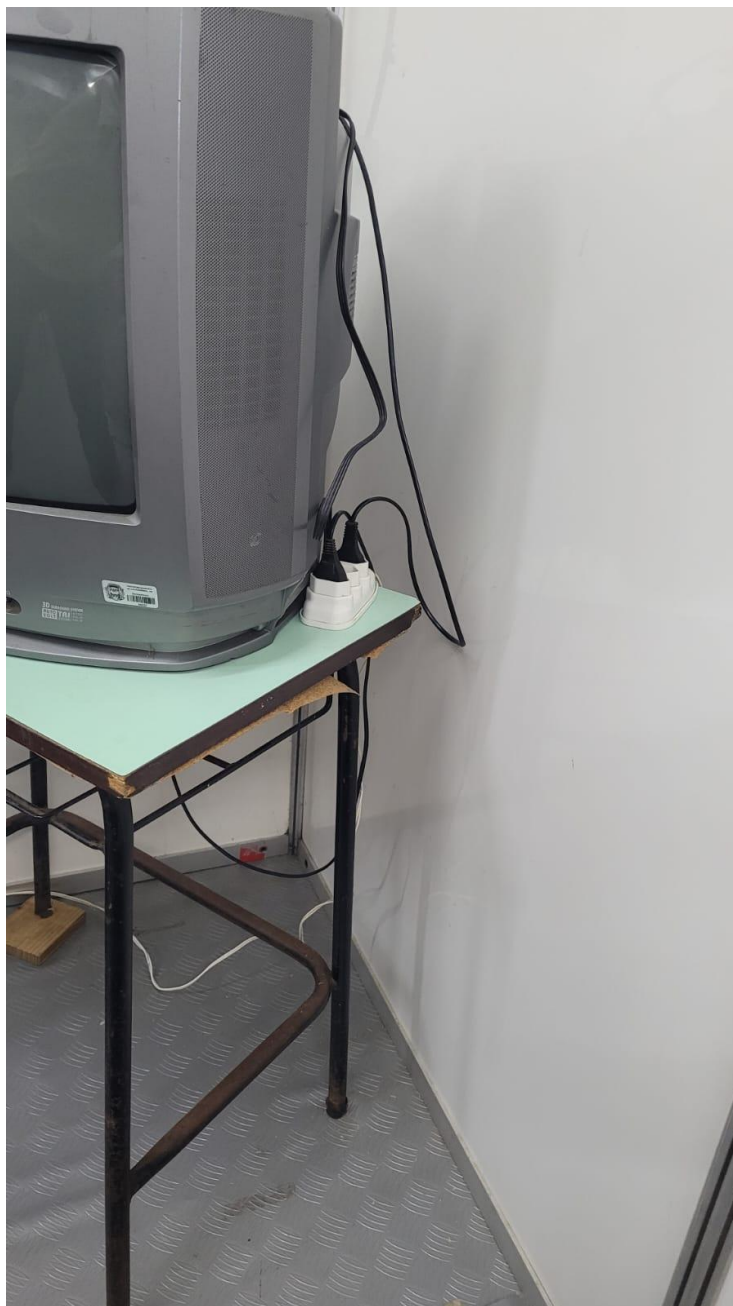
9- Em algumas salas, verificou-se a instalação de TV de tubo de 20 polegadas, em cima de uma classe comum, em uma altura ao alcance das crianças. A tv está ligada através de outras extensões derivadas da extensão principal, tudo ao alcance das crianças, conforme fotos e vídeos em anexo.

**Fig. 07 - Em algumas salas, verificou-se a instalação de TV de tubo de 20 polegadas, em cima de uma classe comum, em uma altura ao alcance das crianças. A tv está ligada através de outras extensões derivadas da extensão principal, tudo ao alcance das crianças.**
